Ursache der Fehlermeldungen bei vielen 90er C4

Oxidierte Schrauben den linken und rechten Rahmen Sensoren des SIR System.

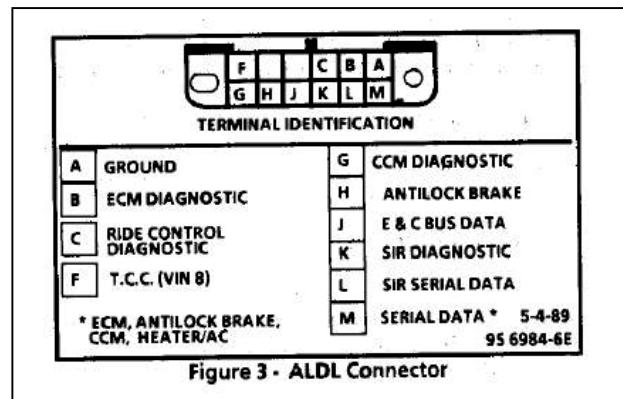
Am ALDL Stecker Pin K und A brücken  
Zündung einschalten (nicht den Motor starten)  
Es blinkt nun nach ca. 5 Sekunden die  
INFL REST Kontrolleuchte.  
Es wird jeder Code drei mal ausgeben  
zu erst Code 12 und dann die Fehler Codes.

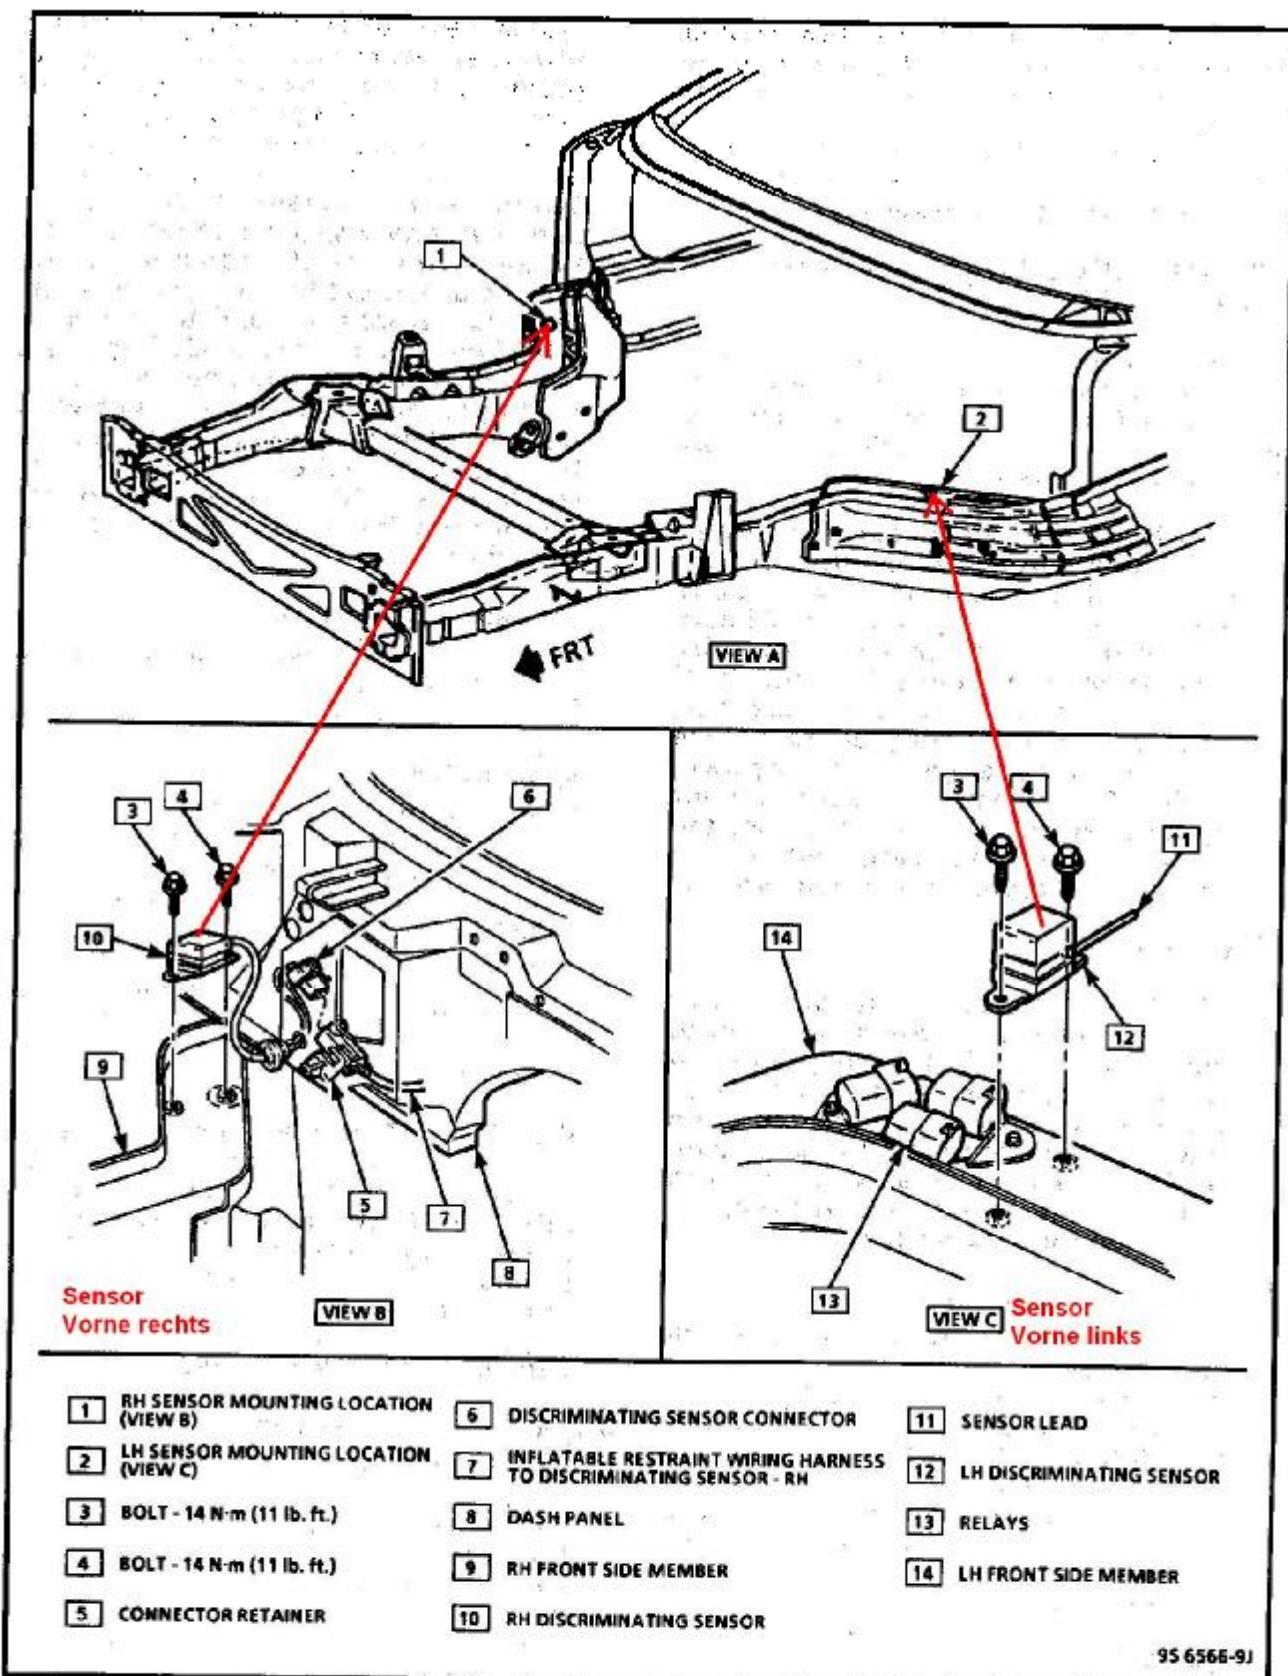
Figure 1 - Forward Discriminating Sensor Mounting

Es wird im SIR System der Fehler Code 16 (linker Rahmen Sensor) oder 26 (rechter Rahmen Sensor) angezeigt und wenn die Kontrolleuchte ausgebaut wurde zusätzlich Code 42 (Fehler Kontrolleuchte)

Die beiden Sensoren benötigen einen einwandfreien Masse Kontakt mit dem Rahmen weil das System über Widerstände in den Sensoren die Verkabelung und Sensoren prüft, liegt keine einwandfreier Masse Verbindung vor, kommt es zu Fehlmessungen und der Fehler Code wird gesetzt. Selbst nach Beseitigung des Fehlers bleibt die Fehlermeldung erhalten weil sie automatisch im History Speicher des SIR Systems hinterlegt wird.

Zum beheben der Masse Fehler der linken bzw. rechten Rahmen Sensoren habe ich die GM Schrauben gegen Edelstahlschrauben vorn M8 x 20 und hinten M6 x 20 mit Federring ersetzt.  
Anzugsmomente für M8 25 Nm und M6 Nm

**Aber äußerste Vorsicht beim Umgang mit den Sensoren damit der Airbag nicht ausgelöst wird.**
