Austausch der BOSE-Verstärker bei einem 1991er Corvette Coupé

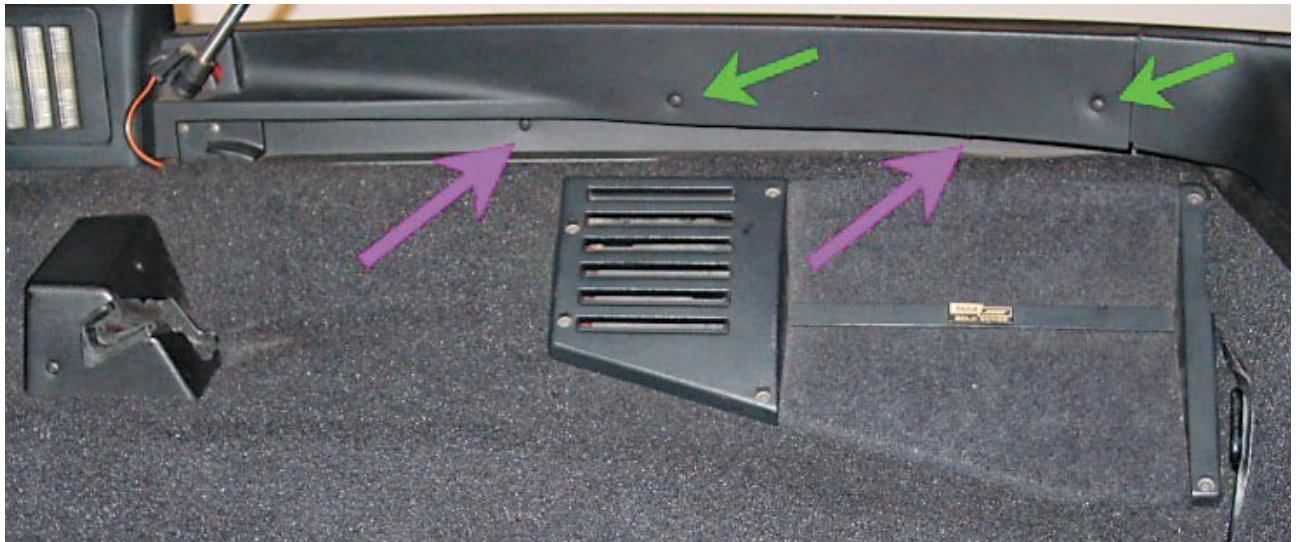
3. Lösen der 4 Kreuzschlitzschrauben der seitlichen Kunststoffabdeckungen (grün) und der Gepäckrollführungen (pink). Analog dazu die Schrauben der anderen Seite lösen.
4. Vorsichtiges Abnehmen der hintere Abdeckung, die seitlichen Teile verbleiben.

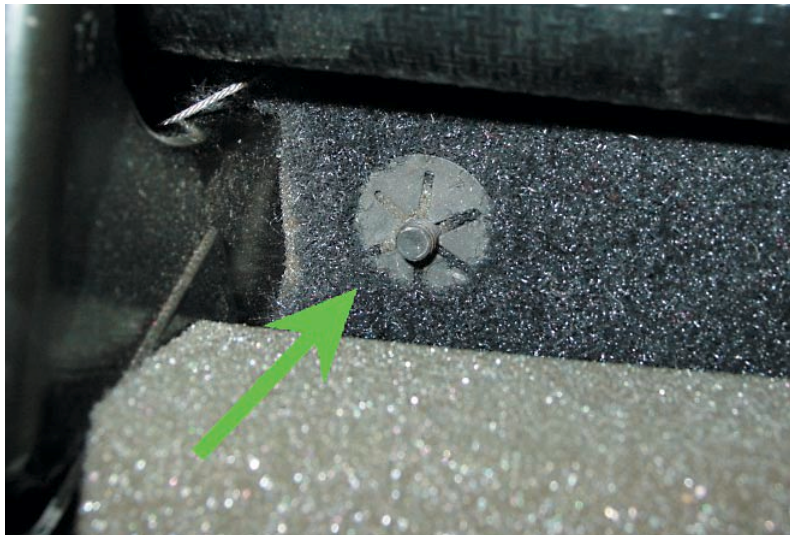
6. Hinter dem Gepäckrollo befinden sich jeweils 2 Fixierpunkte für den hinteren Gepäckraumteppich (grün).

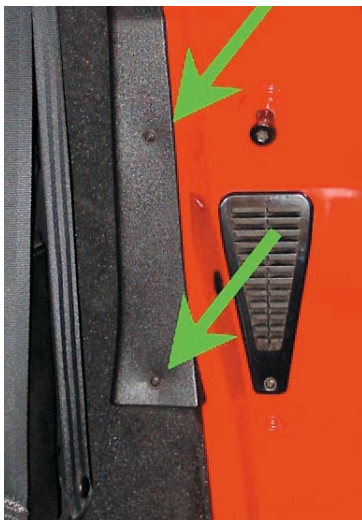
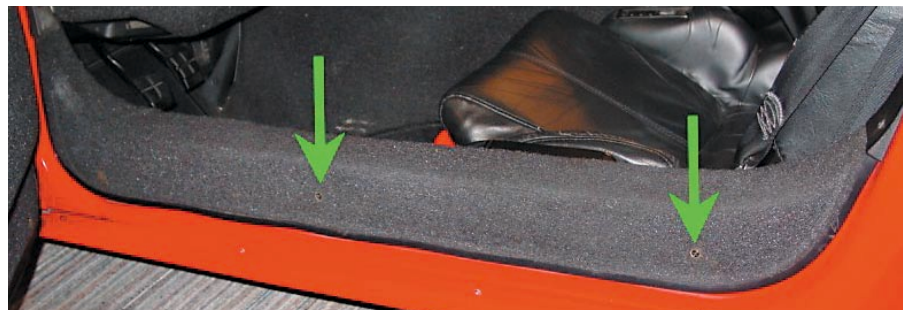
1. Demontage der Kunststoffabdeckung an der B-Säule und der Einstiegsleiste durch Lösen der jeweils beiden Kreuzschlitzschrauben.

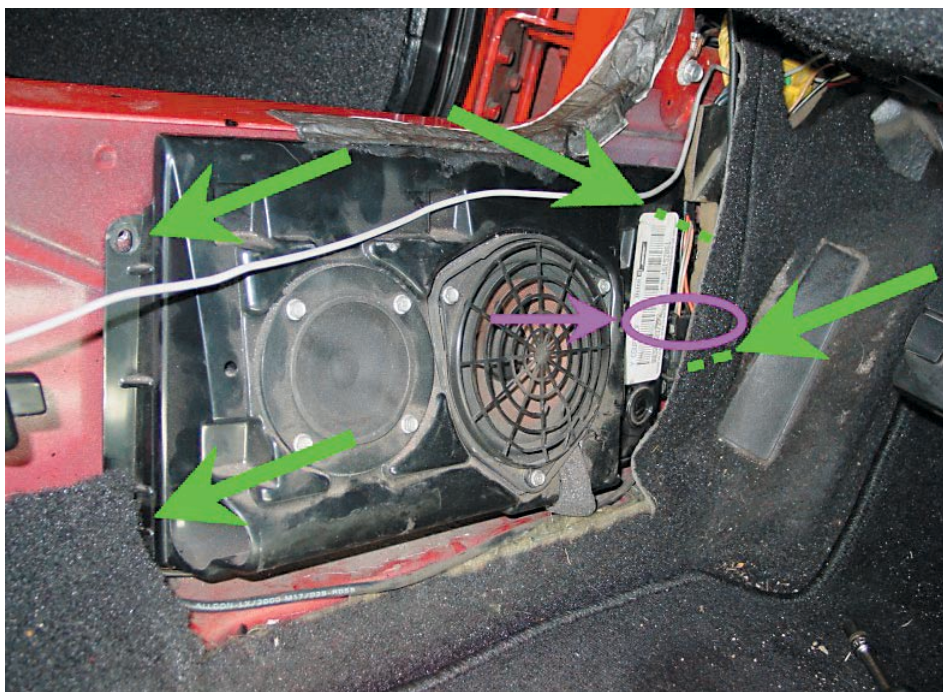
3. Demontage des Lautsprechergehäuses durch Lösen der 4 Kreuzschlitzschrauben (grün) und Trennen des Kabelsteckers (pink).

4. Gehäuse vorsichtig herausnehmen, da die Lautsprecher relativ ungeschützt sind – speziell der Hochtöner.
